Tipologia do processo	Inundação

Grau de risco	Alto

CARTOGRAFIA DE RISCO GEOLÓGICO

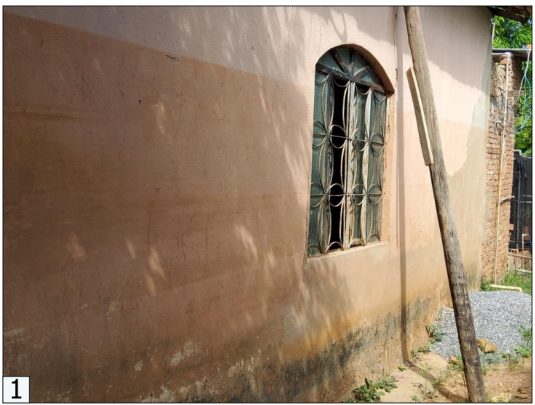
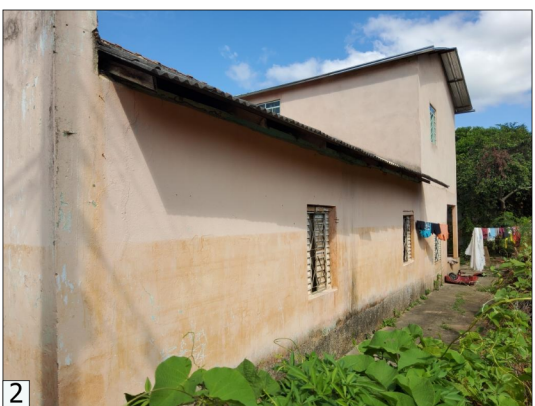
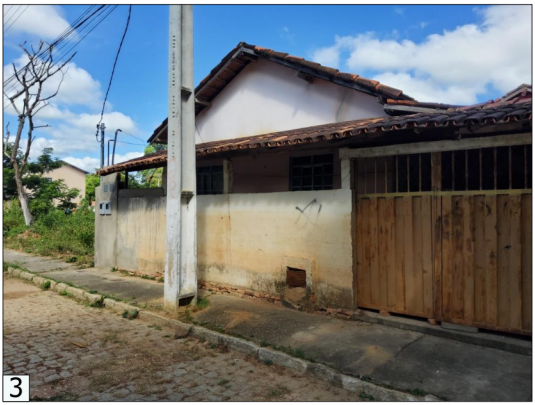
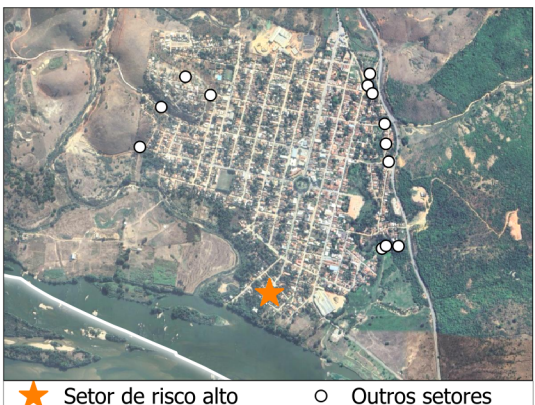
Descrição: Setor de inundação constituído por 98 edificações predominantemente residenciais. Localiza-se na planície de inundação da margem esquerda do Rio Doce. Observa-se no caminhar pela área marcas de inundação que variam de 0,5 m a mais de 2,0 m de atingimento. O último grande evento de inundação ocorreu em 2021, no entanto os moradores citam várias inundações que atingiram o local com atingimentos bem maiores como 1979, 1997, 2013 e com atingimentos um pouco menores nos últimos 10 anos. Os atingimentos são maiores mais próximo da margem do rio (Figuras 1, 2, 3 e 4) e diminuem de altura à medida que se afasta do leito do mesmo (Figuras 5 e 6).

Sugestões de intervenção: 1 - Estudar a possibilidade de remoção temporária dos moradores de áreas de risco com abrigo em local seguro durante chuvas intensas e/ou anômalas. 2 - Cadastrar os moradores dos setores de risco identificados e desenvolver um sistema de alerta antecipado para os períodos chuvosos. 3 - Desenvolver campanhas de esclarecimento sobre as áreas de risco geológico do município. 4 - Realizar ações fiscais que dificultem ou impeçam a ocupação de locais muito próximos às margens de córregos e rios.
