Tipologia do processo	Deslizamento
Grau de risco	Alto
Quantidade de pessoas em risco	12
Total de domicílios e estabelecimentos	3
Domicílios particulares	3

CARTOGRAFIA DE RISCO GEOLÓGICO

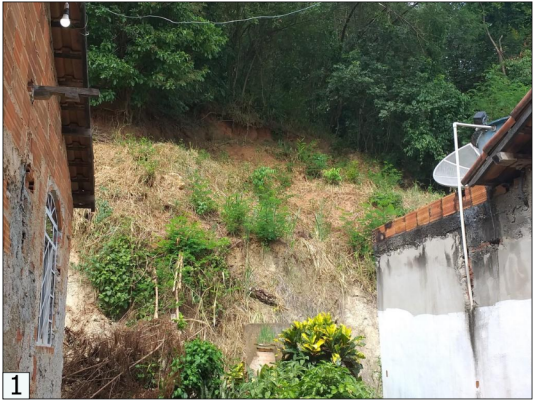
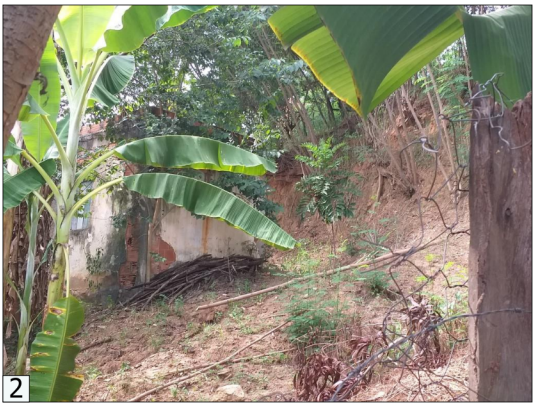
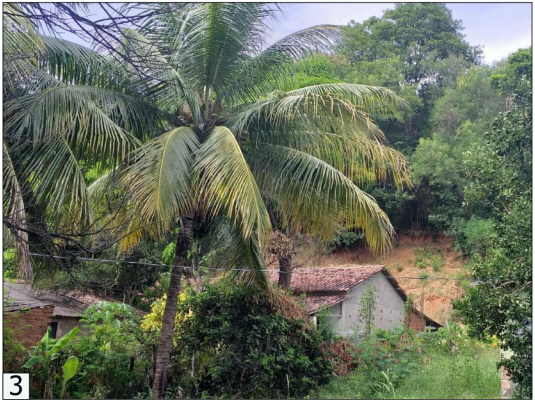
Descrição: Três casas situadas na base de encosta com mais de 25 m de amplitude, inclinação superior a 30 graus e coberta por vegetação de médio porte (Fotos 1, 2 e 3). Há cortes escalonados na base e a montante das casas, com ângulos acima de 45 graus e amplitudes entre 3,5 a 7 m (Fotos 4 e 5). As casas estão muito próximas da base dos cortes. O talude é composto por material coluvionar, solo e saprólito de rocha granítico-gnáissica (Foto 6). Há aterros lançados na crista desse talude, com muito entulho e lixo, a jusante das casas situadas na crista.

Sugestões de intervenção: 1 - Desenvolver ações fiscais contínuas no município para identificar intervenções na base e nas cristas das encostas como cortes e aterros e exigir responsabilidade técnica adequada da engenharia e/ou geotecnia. 2 - Avaliar a possibilidade de remoção temporária de moradores de áreas de risco durante períodos chuvosos anômalos com abrigo em local seguro. 3 - Cadastrar os moradores das áreas setorizadas e desenvolver algum sistema de alerta antecipada principalmente para períodos com chuvas continuadas ou intensas. 4 - Fazer campanhas com objetivo de esclarecer a existência do risco geológico no município, notadamente para os moradores dos locais mapeados.

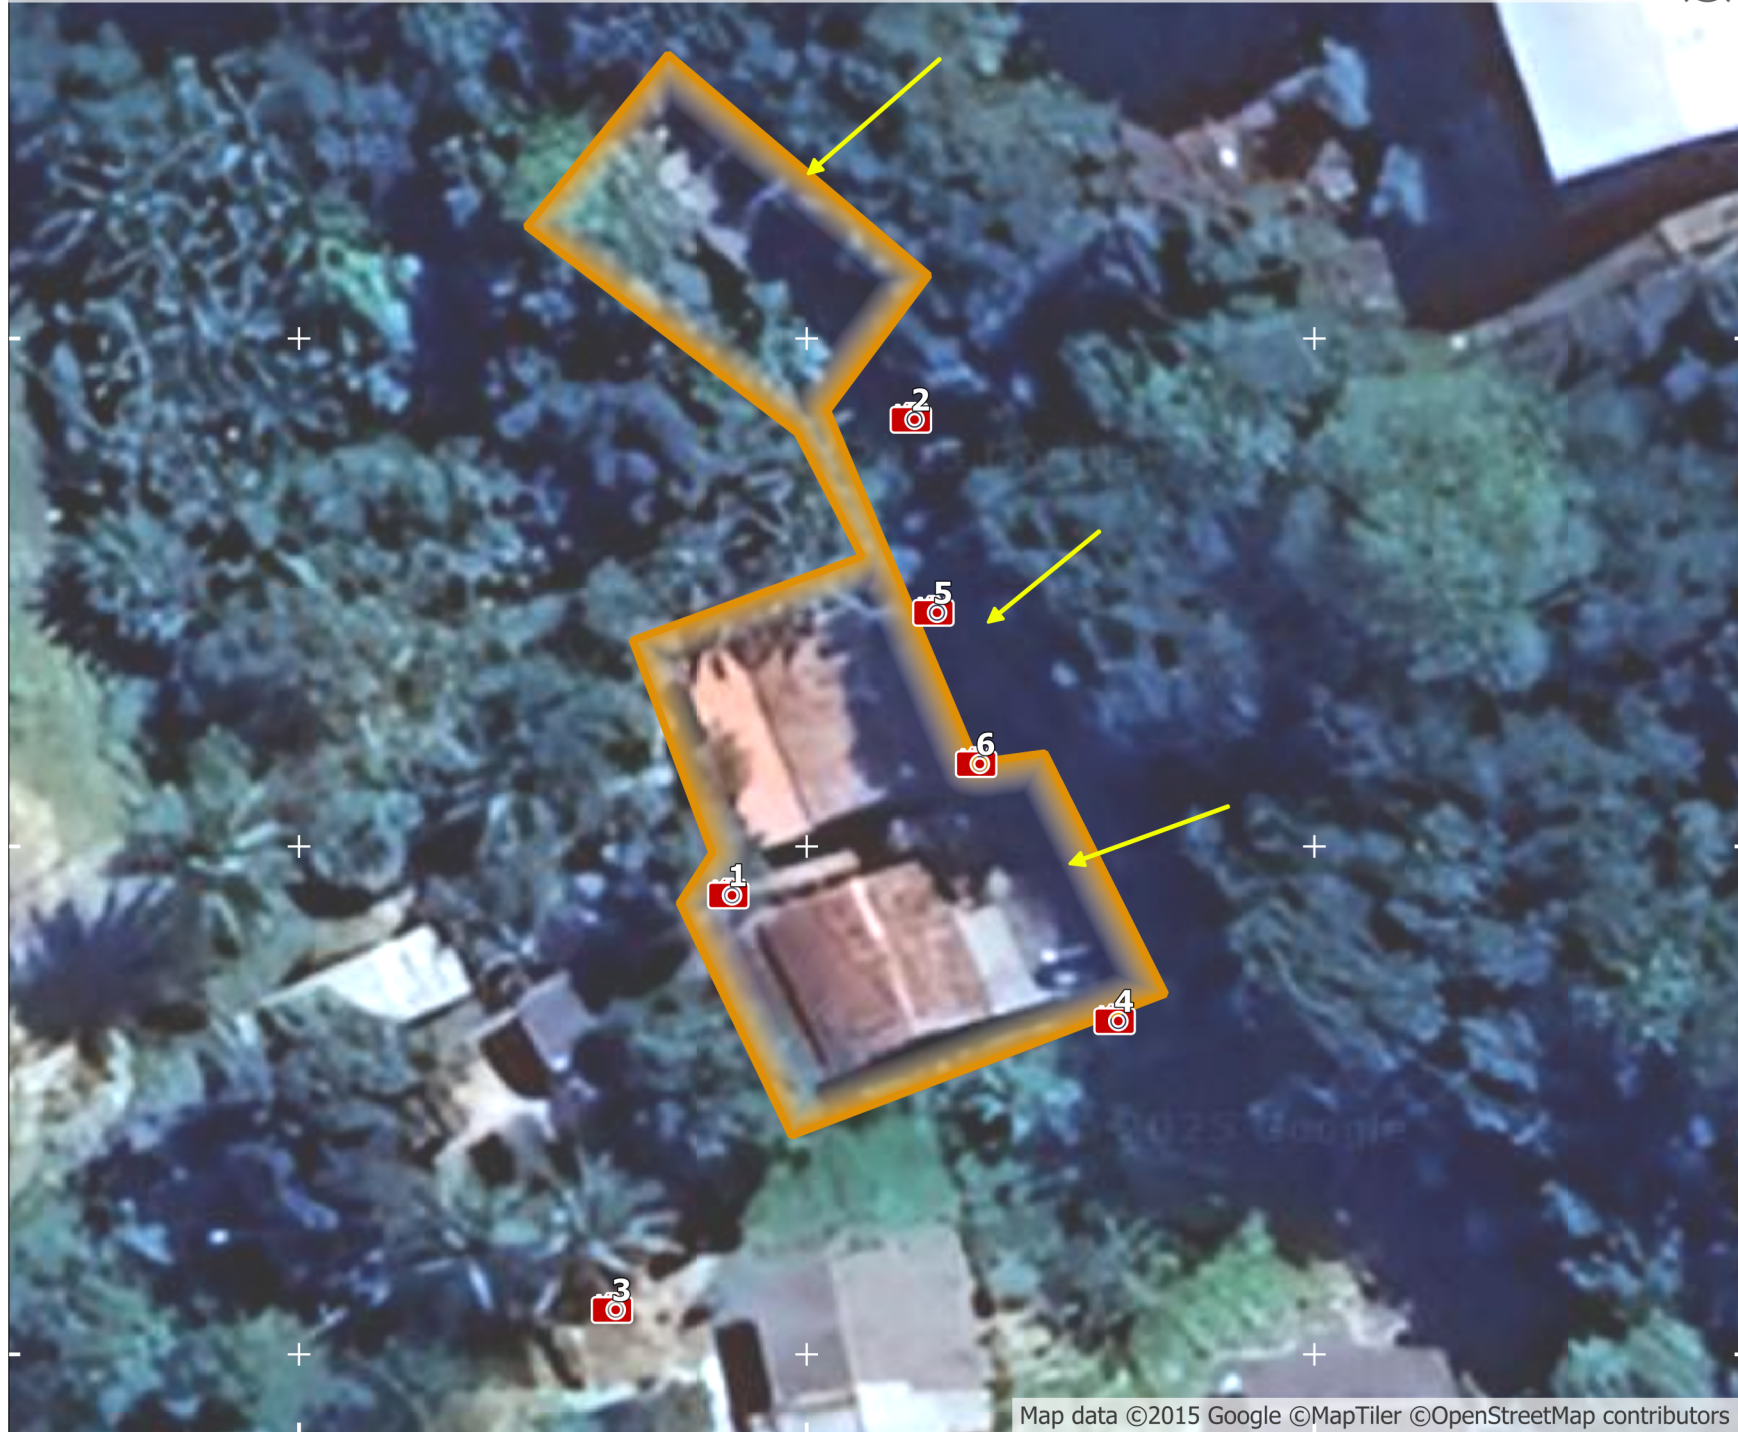
- Risco alto
- Fotos
- Sentido mov. massa
