Descrição: Setor constituído por 5 casas instaladas em patamares de corte e aterro em encosta de cerca de 30 m de amplitude e inclinação maior que 30 graus (Figura 1). Há cortes de grande inclinação, até verticais, com amplitudes de 4 a 6 m e áreas aterradas com entulho e muito lixo. Uma das casas situa-se sob talude contido com pneus de maneira precária e sobre crista de talude de aterro também contida parcialmente com pneus onde há muito entulho e lixo a jusante e sinais de instabilização (Figuras 2 e 3). Há uma casa muito próxima de corte de cerca de 5 m com trechos erodidos e em negativo (Figura 4). Essa mesma casa tem a parte frontal edificada sobre área aterrada e apresenta muitas trincas e degraus de abatimento indicando movimentação do talude (Figura 5). Outra casa está edificada sob cortes verticais de até 6 m com trechos com declividade negativa em solo e saprólito de rocha gnáissica com foliação verticalizada, dobrada, em possível zona de falha geológica (Figura 6).

CARTOGRAFIA DE RISCO GEOLÓGICO

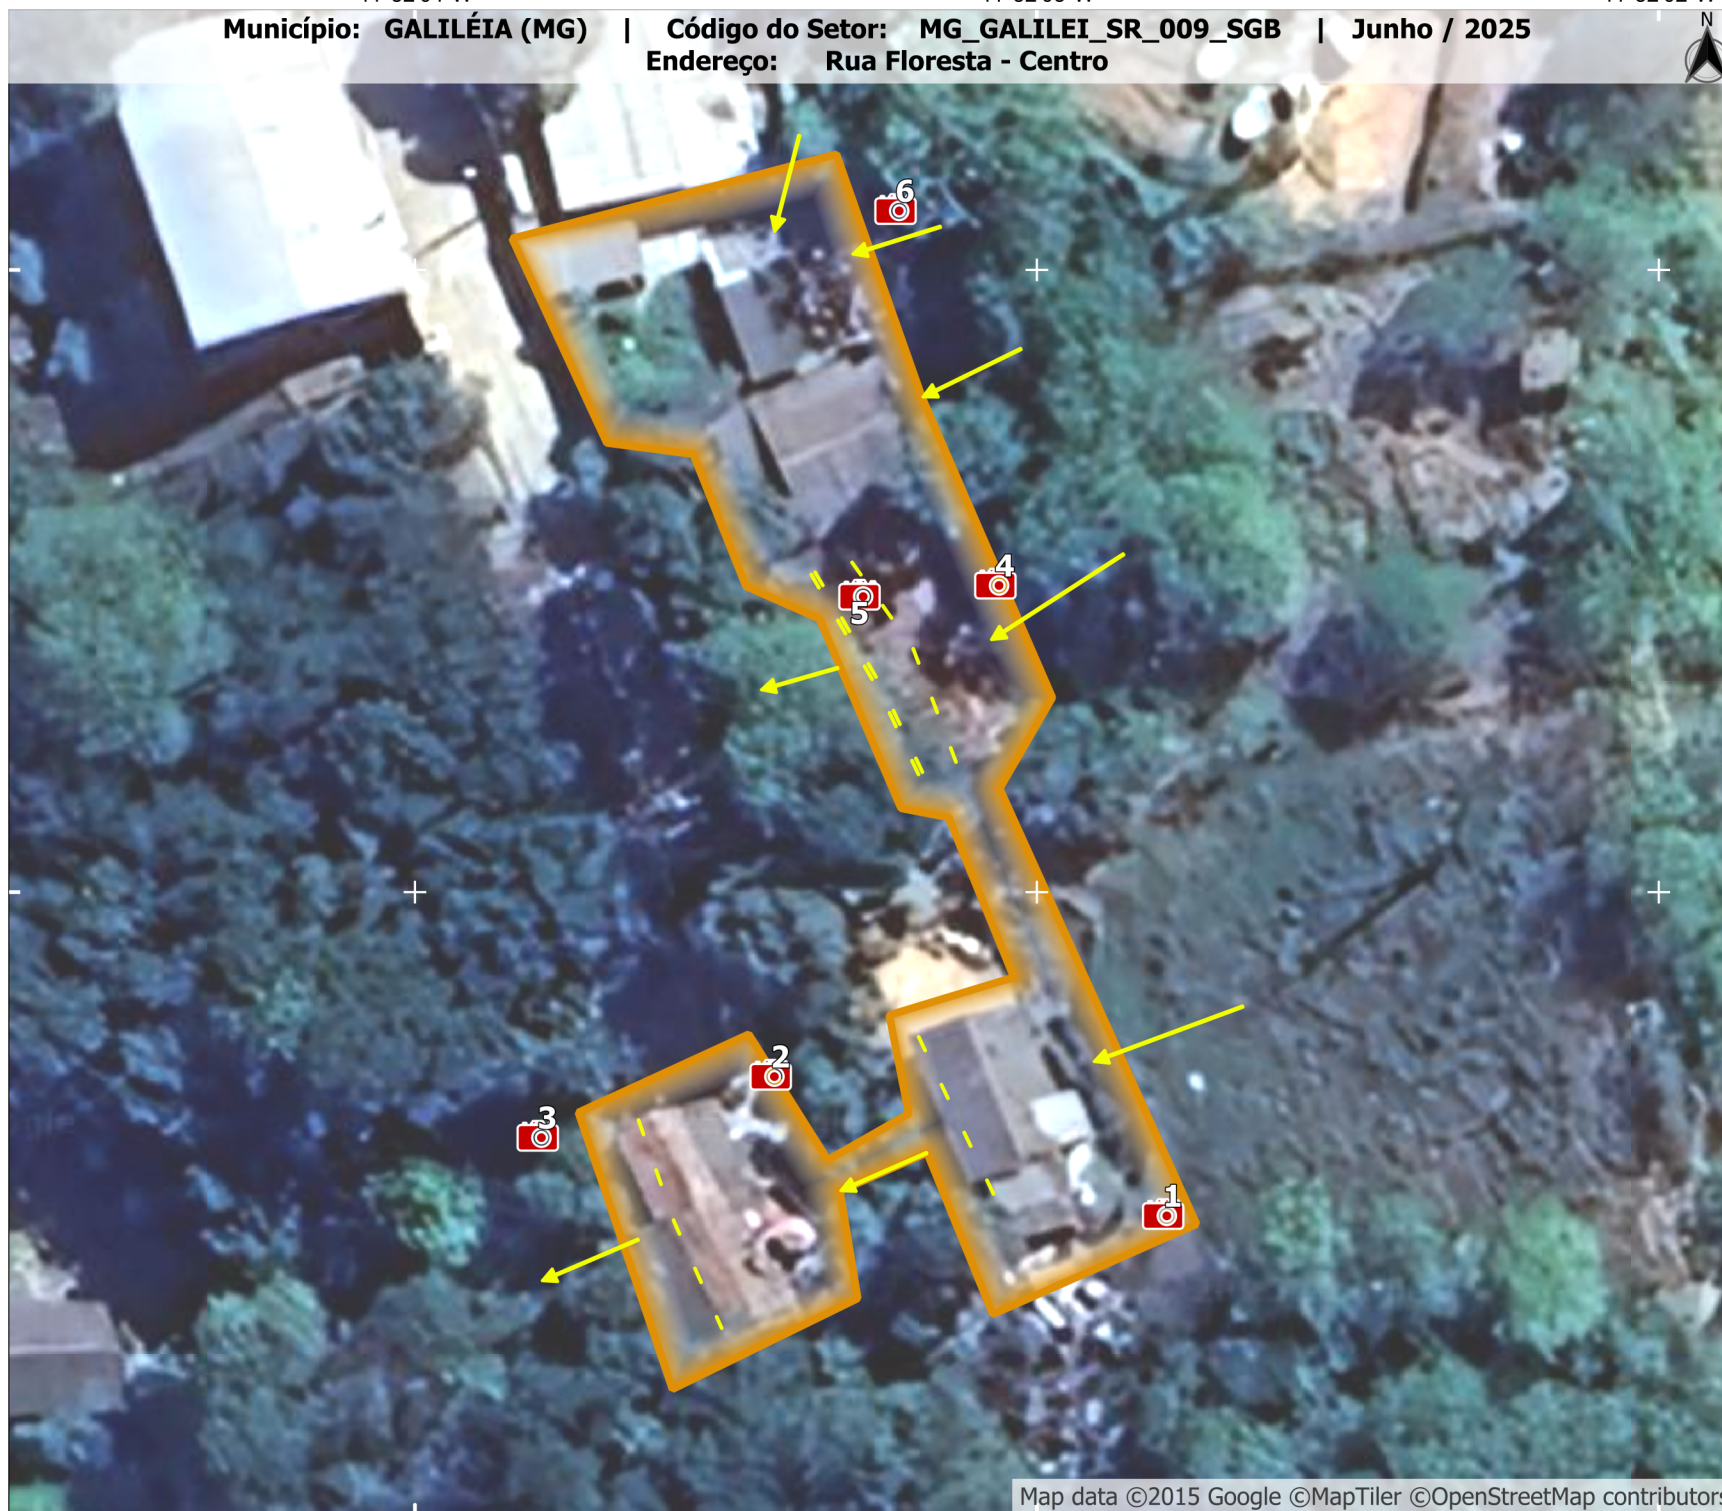
Tipologia do processo	Deslizamento, Rastejo
Grau de risco	Alto
Quantidade de pessoas em risco	16
Total de domicílios e estabelecimentos	5
Domicílios particulares	5
