Tipologia do processo	Inundação

Grau de risco	Alto

CARTOGRAFIA DE RISCO GEOLÓGICO

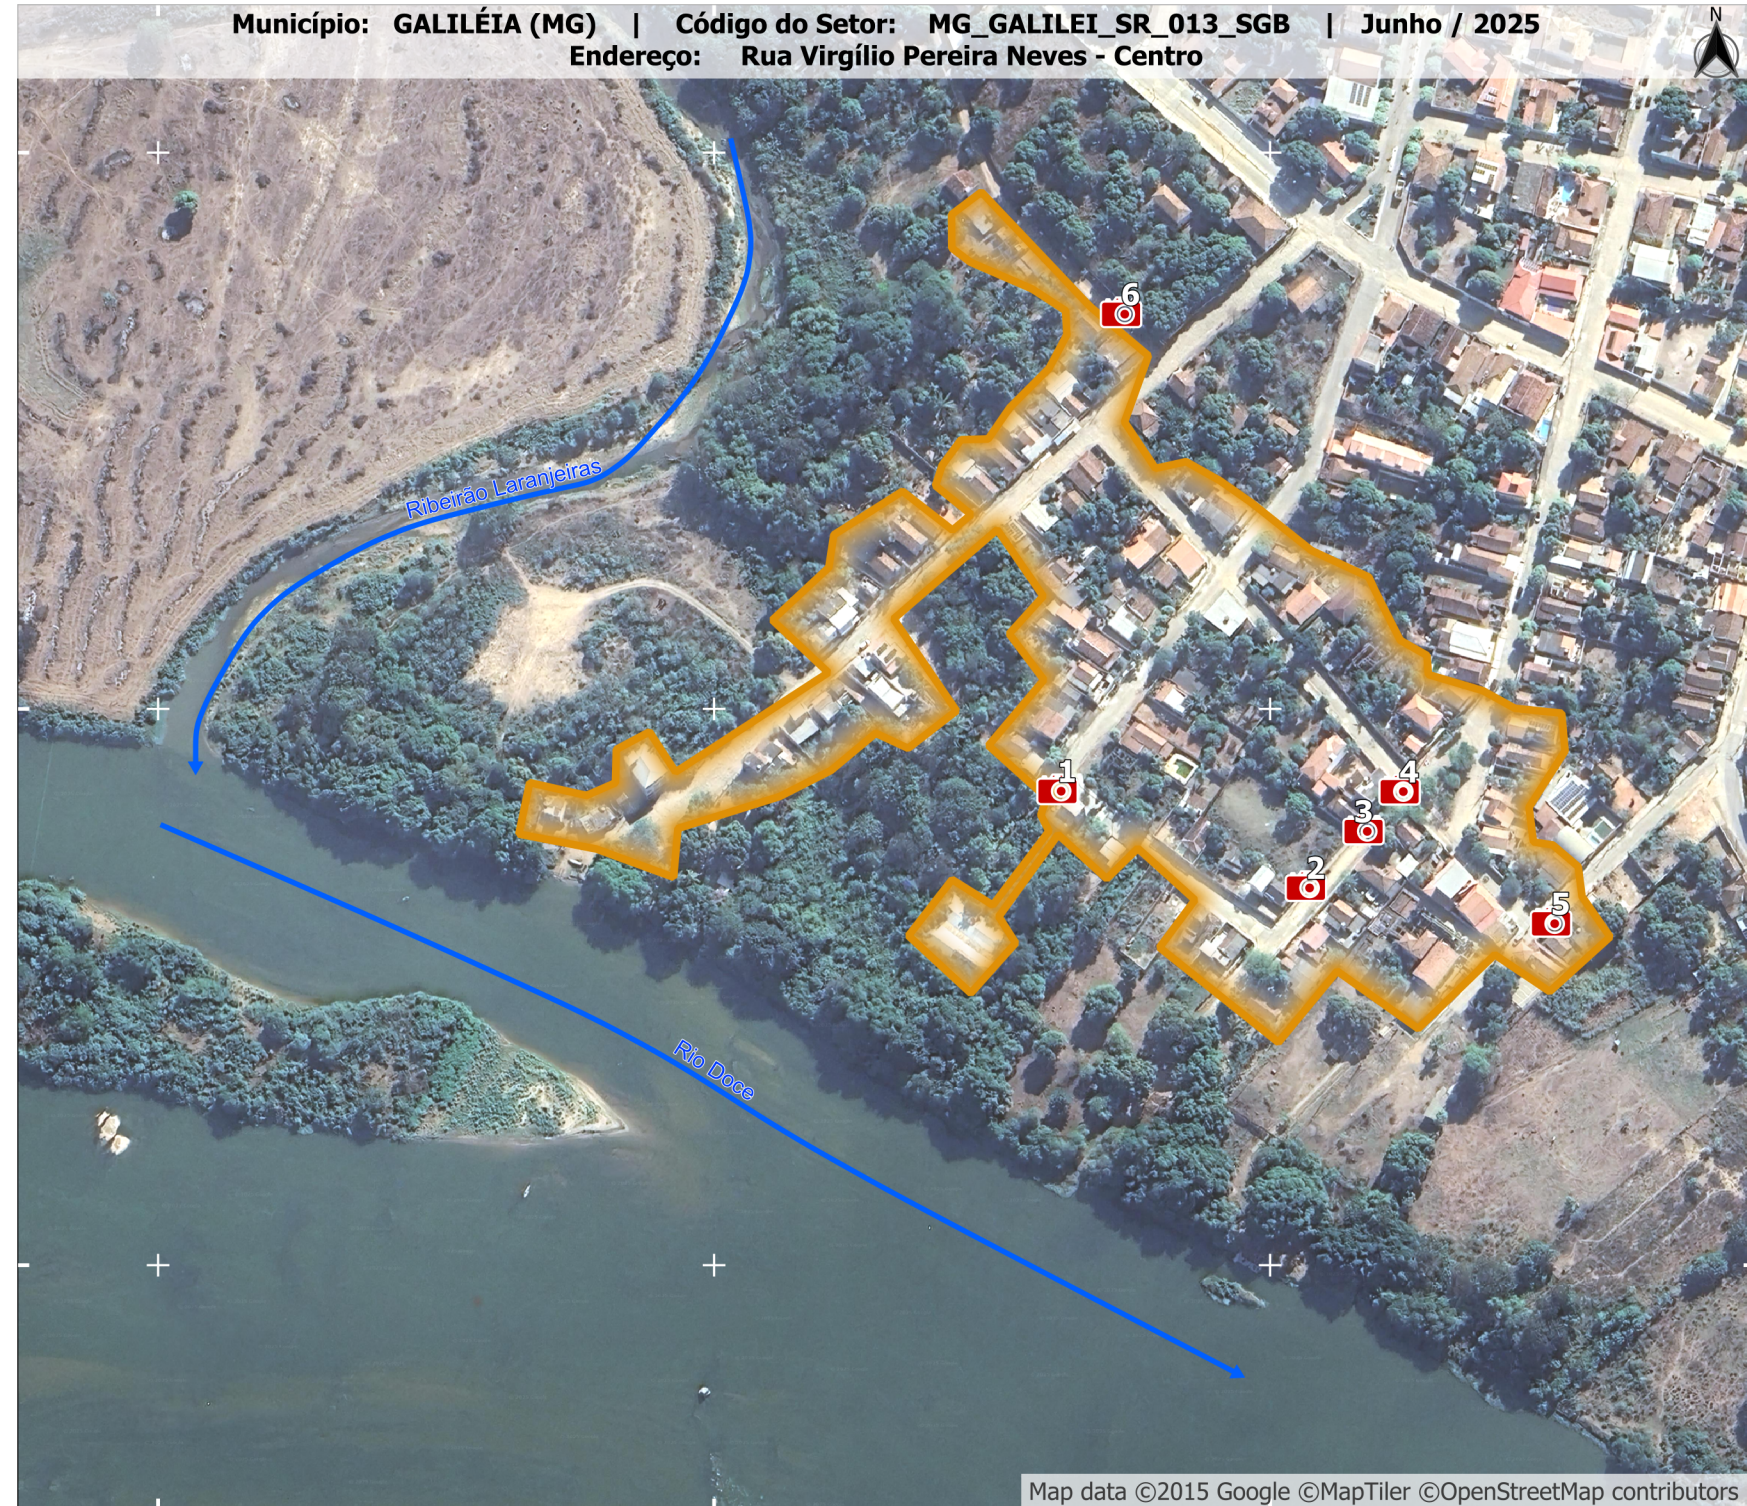
Descrição: Setor de inundação constituído por 98 edificações predominantemente residenciais. Localiza-se na planície de inundação da margem esquerda do Rio Doce. Observa-se no caminhar pela área marcas de inundação que variam de 0,5 m a mais de 2,0 m de atingimento. O último grande evento de inundação ocorreu em 2021, no entanto os moradores citam várias inundações que atingiram o local com atingimentos bem maiores como 1979, 1997, 2013 e com atingimentos um pouco menores nos últimos 10 anos. Os atingimentos são maiores mais próximo da margem do rio (Figuras 1, 2, 3 e 4) e diminuem de altura à medida que se afasta do leito do mesmo (Figuras 5 e 6).

Sugestões de intervenção: 1 - Estudar a possibilidade de remoção temporária dos moradores de áreas de risco com abrigo em local seguro durante chuvas intensas e/ou anômalas. 2 - Cadastrar os moradores dos setores de risco identificados e desenvolver um sistema de alerta antecipado para os períodos chuvosos. 3 - Desenvolver campanhas de esclarecimento sobre as áreas de risco geológico do município. 4 - Realizar ações fiscais que dificultem ou impeçam a ocupação de locais muito próximos às margens de córregos e rios.
